Inventário de Proteção do Acervo Cultural do Município de Divinópolis - Minas Gerais - Brasil

BEM MÓVEL E INTEGRADO
IPAC/MG: BMI

| 1. Designação: Pintura Parietal: Acolhida dos enfermos por São João de Deus. | |

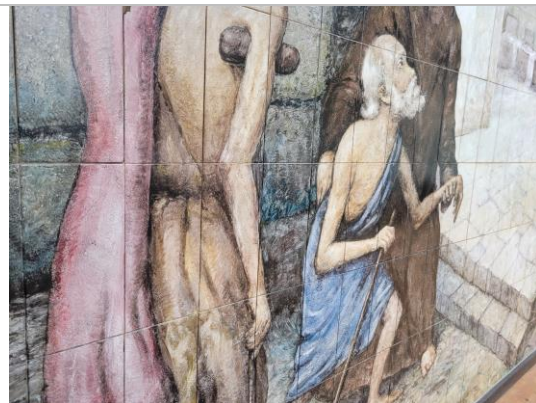
Figura 07: Detalhes de perdas e fissuras na pintura.
Data: 20/11/2023.

Inventário de Proteção do Acervo Cultural do Município de Divinópolis - Minas Gerais - Brasil	
BEM MÓVEL E INTEGRADO	IPAC/MG: BMI
23. Análise do estado de conservação:	
O estado de conservação da pintura parietal é bom. No entanto, foram observados alguns danos como craquelês, fissuras, perdas pontuais, respingos de tinta, desgastes gerais e sujidades aderidas.

24. Fatores de degradação:	
Os fatores de degradação da pintura estão relacionados com a ação do tempo, a perdas e fissuras que ocorreram ao longo dos anos e, principalmente, por estar exposta em área aberta, às ações das intempéries.

25. Medidas de conservação:	
A pintura parietal apesar de manter um bom estado de conservação, apresenta alguns danos que requerem restauração para recompor as perdas, fissuras e craquelês. Além disso, a arte necessita de limpeza geral realizada por profissional qualificado.

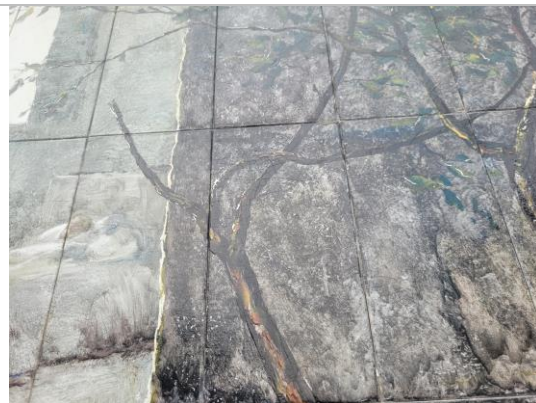
Figura 09: Detalhes de perdas na pintura.
Autoria: Dalva Cristina de Sousa.
Data: 20/11/2023.

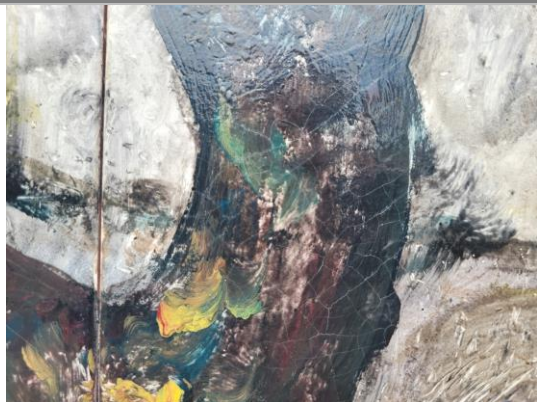
Figura 09: Detalhes de craquelês na pintura.
Autoria: Dalva Cristina de Sousa.
Data: 20/11/2023.

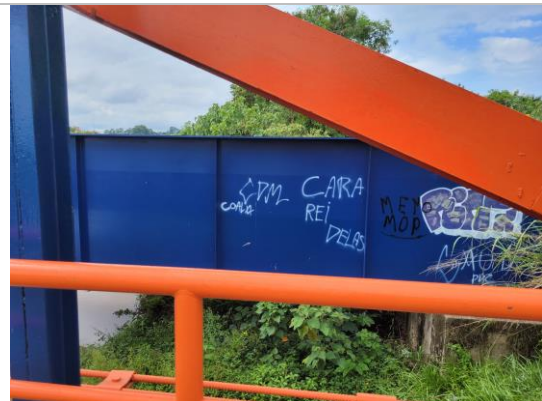
Figura 12: Detalhes da estrutura ativa com pichações.
Autoria: Dalva Cristina de Sousa.

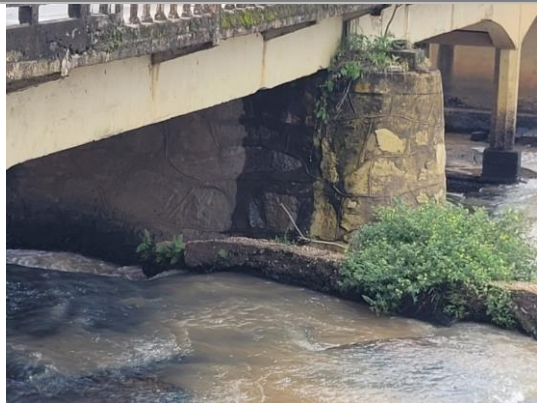
Figura 07: Detalhes de vegetação crescendo junto a base da ponte.

17. Grau de integridade:			
<p>O estado de conservação da Ponte Padre Libério é bom. Não foram notados danos na parte estrutural da ponte que sejam visíveis de forma superficial. Apesar disso, foram observados danos no guarda-corpo original que apresenta perda de revestimento, deixando expostas as ferragens, essas que estão com sinais de oxidação e corrosão. Além disso, essa estrutura apresenta manchas de umidade, crescimento de limo, desgastes gerais e perda completa da camada pictórica. O guarda-corpo mais novo está apenas com sujidades e algumas fissuras. O piso em cimento do passeio apresenta trechos com perdas, fissuras, trincas e crescimento de vegetação invasora, danos que se estendem para a pavimentação asfáltica. Na base da ponte foram notadas manchas de umidade, perdas, fissuras, trincas, rachaduras, sujidades aderidas, crescimento de vegetação invasora e desgastes gerais.</p>

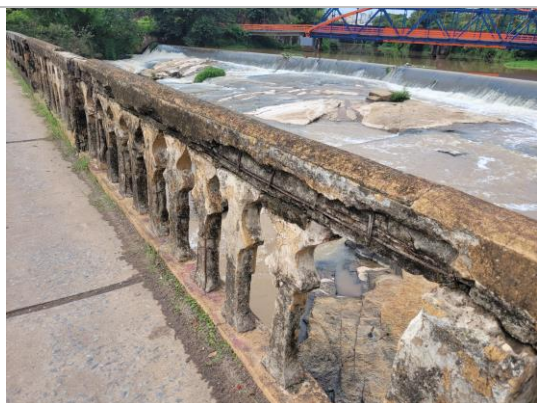
Foto 09: Detalhes do guarda-corpo apresentando perdas e corrosões das ferragens.

18. Análise do grau de integridade / fatores de degradação:			
<p>Os fatores de degradação estão relacionados às ações das intempéries e aos desgastes naturais dos materiais. Além disso, a falta de manutenção geral do guarda-corpo original e a substituição por uma estrutura incompatível são considerados fatores de degradação.</p>

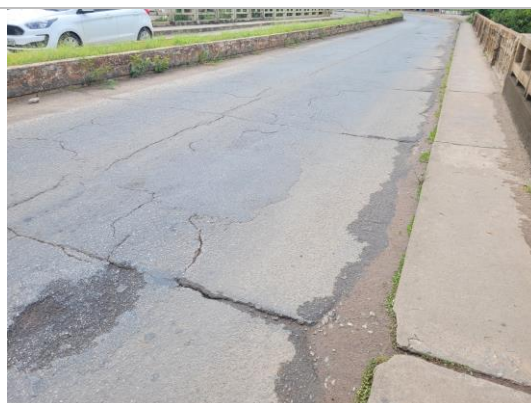
Figura 12: Detalhes da pavimentação do tabuleiro apresentando fissuras e perdas.

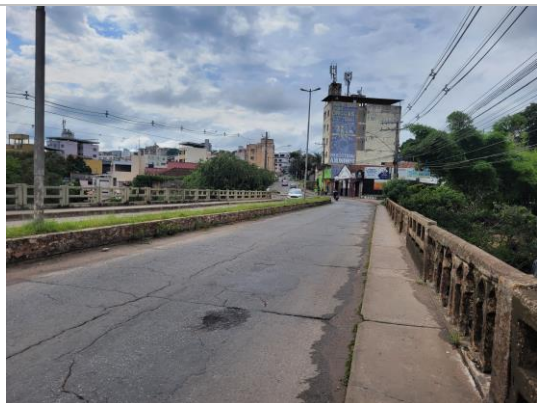
Figura 13: Vista geral da pavimentação asfáltica com fissuras.

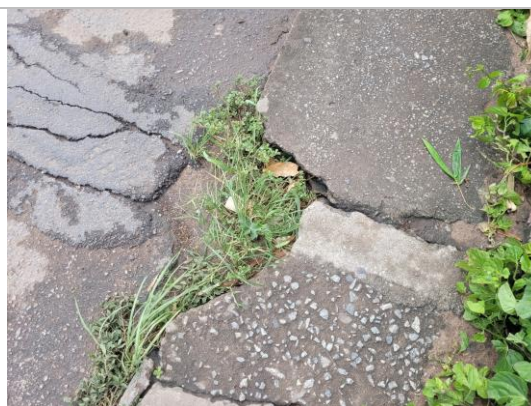
Figura 16: Detalhes de trechos do passeio com perdas e trincas.

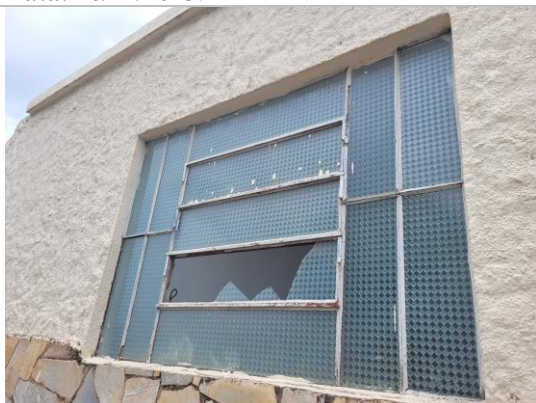
Figura 07: Detalhes de vidro quebrado de um dos basculantes.
Autoria: Dalva Cristina de Sousa.
Data: 20/11/2023.
