Inventário de Proteção do Acervo Cultural do Município de Divinópolis - Minas Gerais - Brasil

BEM MÓVEL E INTEGRADO
IPAC/MG: BMI

| 1. Designação: Pintura Parietal: Acolhida dos enfermos por São João de Deus. | |

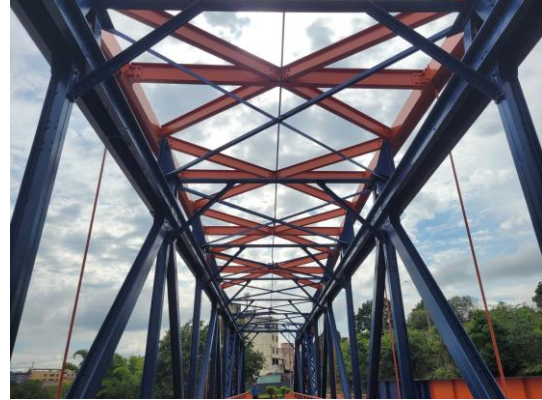
Figura 08: Vista da estrutura superior do Pontilhão.
Autoria: Dalva Cristina de Sousa.
Data: 20/11/2023.

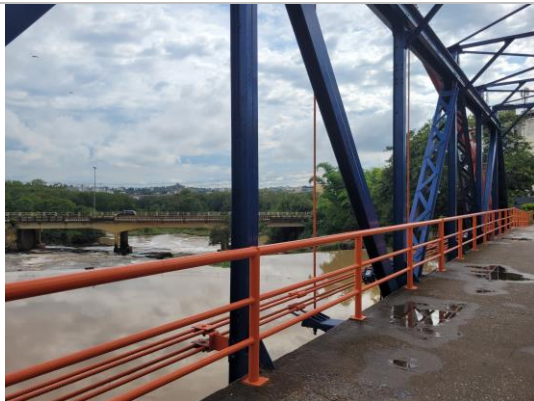
Foto 09: Detalhes do guarda-corpo do Pontilhão.
Autoria: Dalva Cristina de Sousa.
Data: 20/11/2023.

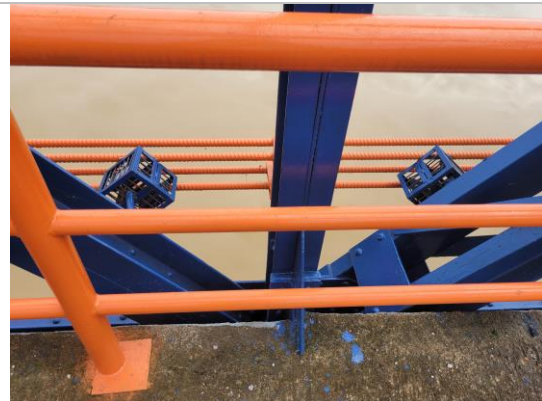
Foto 10: Detalhes da iluminação direcional fixada na estrutura externa do Pontilhão.
Autoria: Dalva Cristina de Sousa.
Data: 20/11/2023.

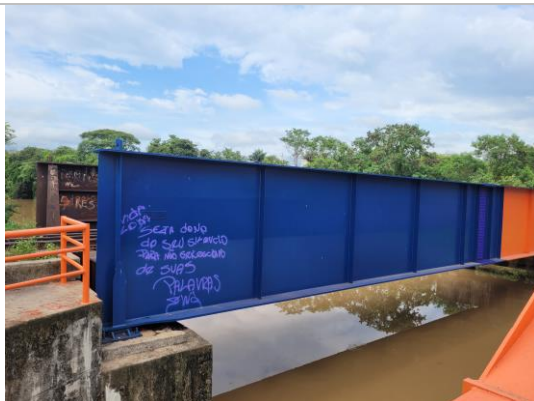
Figura 11: Vista do pontilhão que está ativo atualmente ao lado da estrutura original.
Autoria: Dalva Cristina de Sousa.

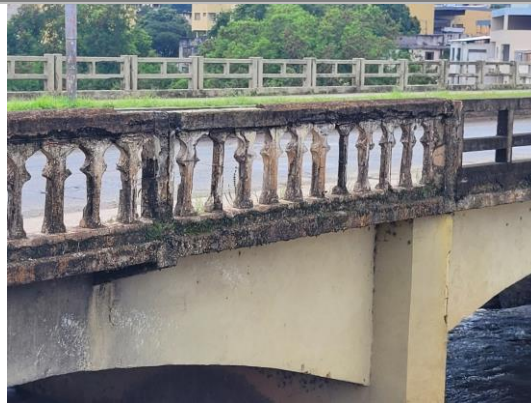
Figura 07: Detalhes de vegetação crescendo junto a base da ponte.

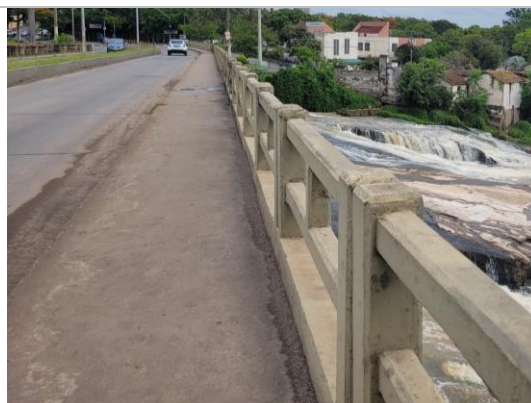
Foto 10: Detalhes do guarda-corpo com características diferentes do original.

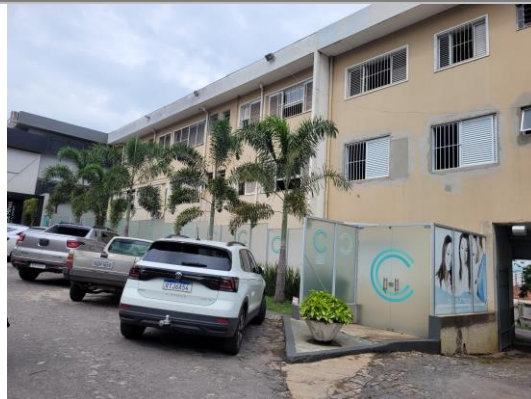
Figura 06: Vista geral da fachada de um dos blocos com intervenções nas esquadrias.
Autoria: Dalva Cristina de Sousa.
Data: 20/11/2023.

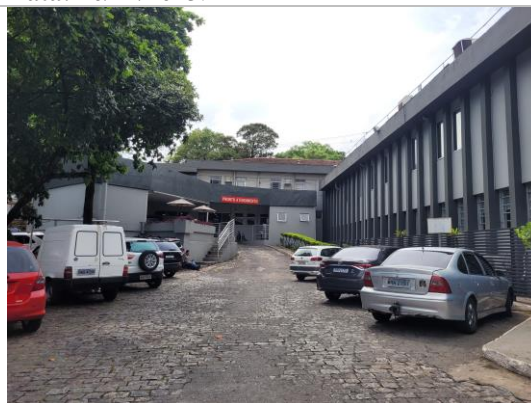
Figura 08: Vista geral das fachadas com várias intervenções.
Autoria: Dalva Cristina de Sousa.
Data: 20/11/2023.
