Inventário de Proteção do Acervo Cultural do Município de Divinópolis - Minas Gerais - Brasil

BEM MÓVEL E INTEGRADO
IPAC/MG: BMI

| 1. Designação: Pintura Parietal: Acolhida dos enfermos por São João de Deus. | |

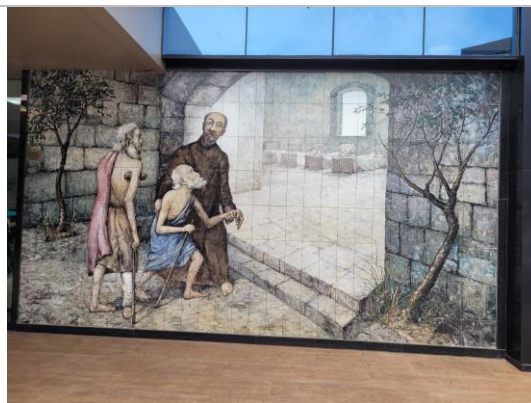
Figura 03: Vista da pintura parietal na fachada externa do hall de acesso ao Complexo de Saúde.
Autoria: Dalva Cristina de Sousa.
Data: 20/11/2023.

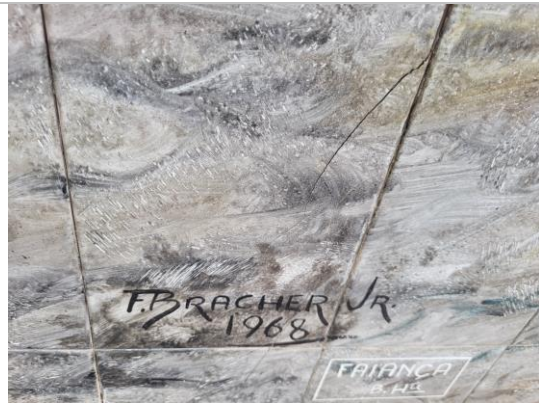
Figura 04: Vista geral da pintura parietal.
Autoria: Dalva Cristina de Sousa.
Data: 20/11/2023.

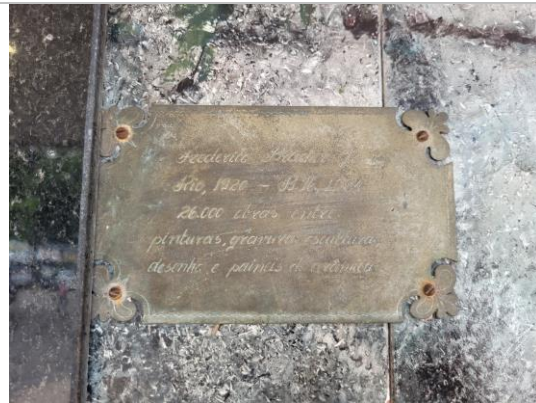
Figura 05: Detalhes da assinatura e indicação da técnica abaixo dessa.
Data: 20/11/2023.

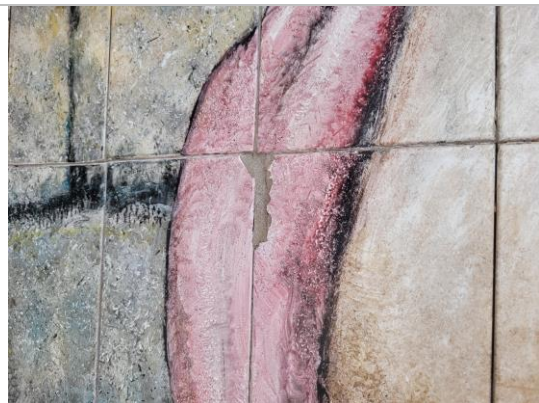
Figura 08: Detalhes da pintura parietal.
Autoria: Dalva Cristina de Sousa.
Data: 20/11/2023.

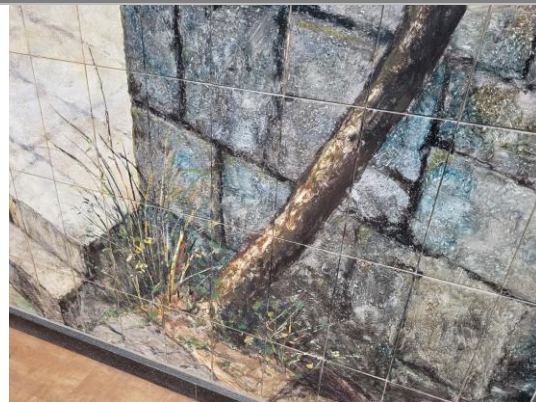
Figura 09: Detalhes de craquelês na pintura.
Autoria: Dalva Cristina de Sousa.
Data: 20/11/2023.

Inventário de Proteção do Acervo Cultural do Município de Divinópolis - Minas Gerais - Brasil	
BEM MÓVEL E INTEGRADO	IPAC/MG: BMI
23. Análise do estado de conservação:	
O estado de conservação da pintura parietal é bom. No entanto, foram observados alguns danos como craquelês, fissuras, perdas pontuais, respingos de tinta, desgastes gerais e sujidades aderidas.

24. Fatores de degradação:	
Os fatores de degradação da pintura estão relacionados com a ação do tempo, a perdas e fissuras que ocorreram ao longo dos anos e, principalmente, por estar exposta em área aberta, às ações das intempéries.

25. Medidas de conservação:	
A pintura parietal apesar de manter um bom estado de conservação, apresenta alguns danos que requerem restauração para recompor as perdas, fissuras e craquelês. Além disso, a arte necessita de limpeza geral realizada por profissional qualificado.

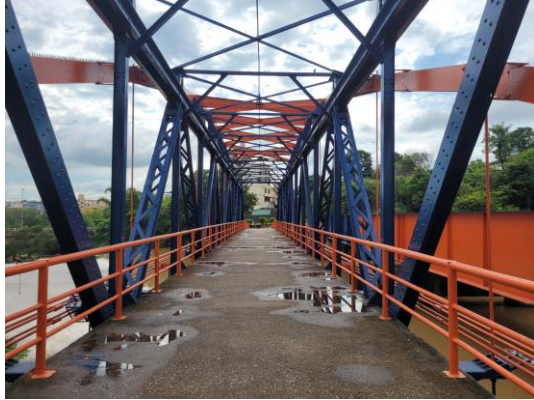
Figura 07: Vista geral das estruturas do Pontilhão.
Autoria: Dalva Cristina de Sousa.
Data: 20/11/2023.

O estado de conservação do pontilhão é bom. O bem cultural passou por revitalização no ano de 2023, quando recebeu nova pintura e iluminação. Os danos observados são pontuais como algumas imperfeições nas estruturas metálicas, mas nada que prejudique sua estabilidade e estética.

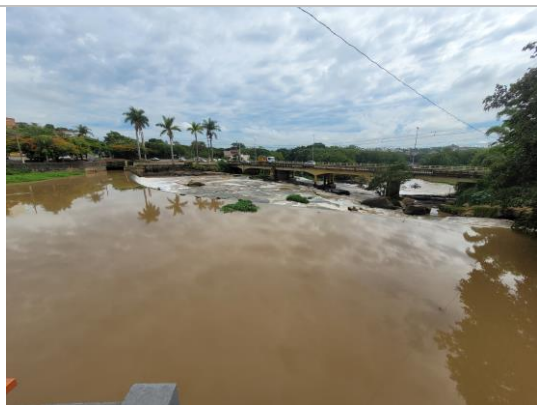
Figura 17: Vista geral do rio Itapecerica.
